OBRA	REHABILITACIÓN EL TEATRO MORELOS (PROYECTO INTEGRAL DE INTERVENCIÓN)			
CONTRATO	HATOP-LP-PNM-FCE-APAD-14-123	CONVENIO:	MONTO: 273'308,878.51	PERIODO: DEL 17-09 DE 2014 AL 30-11-2015
CONTRATISTA	CONCRETOS Y OBRA CIVIL DEL PACÍFICO, S.A DE C.V.			
SUPERVISIÓN	DISEÑO, ESTRUCTURAS Y CONSULTORÍA, S.A. DE C.V.

MINUTA DE TRABAJO DE CAMPO

Se abre la presente minuta de reunión de trabajo de campo en el sitio de la obra, ubicado en el Teatro Morelos de la Ciudad de Toluca, México, siendo las 13:00 horas del día 20 de julio de 2015, y en relación a la estructura del Teatro Morelos, en esta fecha se realiza la prueba según lo especificado en la NMX-C307, a la pintura intumescente que será colocada sobre la estructura cuya marca es: SPRAYFILM-WB3 de Comex.

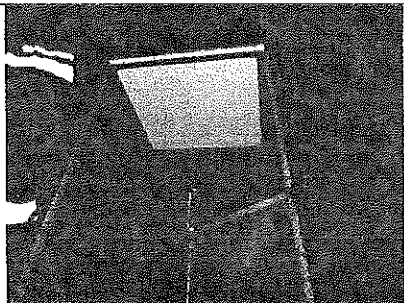
INICIO DE PRUEBA

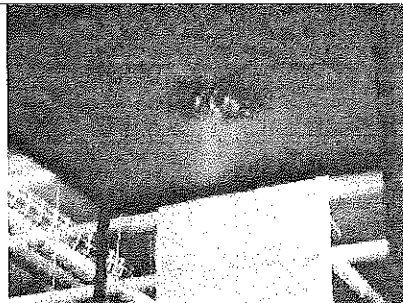
FLAMA DE SOPLETE APLICADA A PINTURA

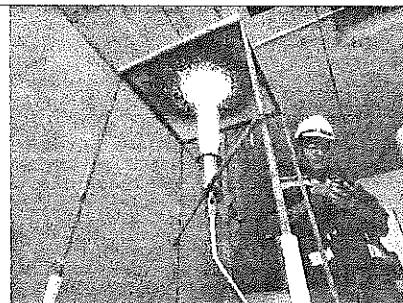
REACCION DE LA PINTURA A LA APLICACIÓN DE FUEGO

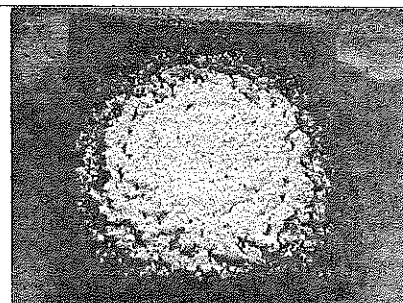
No habiendo otro asunto que tratar, se da por concluida la prueba y se aprueba para su aplicación en la estructura.

MUESTRA FINAL
