## 8.- DICTAMEN TÉCNICO

**Dictamen Técnico** a la Escuela Secundaria Oficial No. 0109 "Josefa Ortiz de Domínguez" ubicada en el Municipio de Ozumba Estado de México con No. de CCT 15EES0225Y tanto en turno matutino como en turno vespertino.

Proyecto: DICTAMEN TÉCNICO Fecha: FEBRERO 20 DE 2018  
Propietario: ESCUELA SECUNDARIA JOSEFA ORTIZ DE DOMINGUEZ  
Domicilio: PROLONGACION ABASOLO S/N OZUMBA EDO. DE MEX.  
Atención: IMIFE

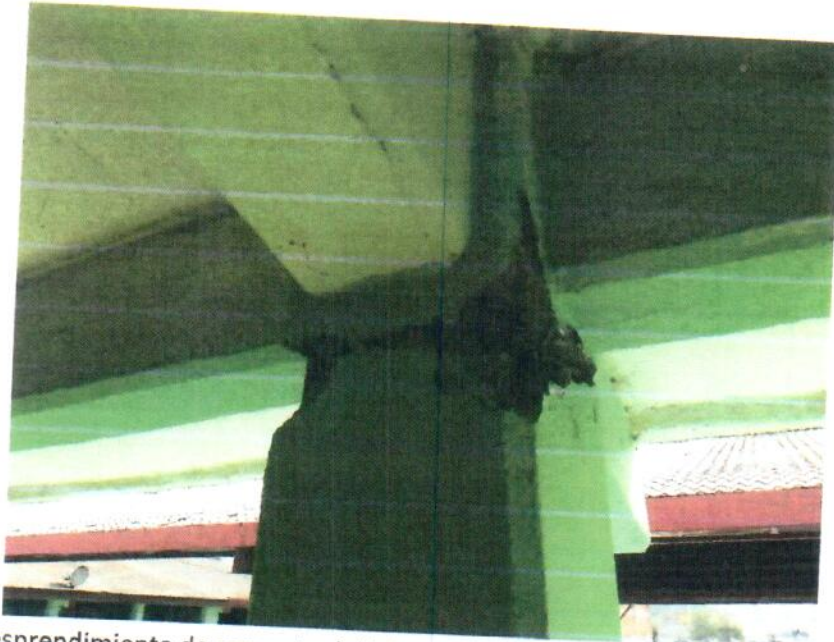
Desprendimiento de concreto debido a su calidad y procesos constructivos

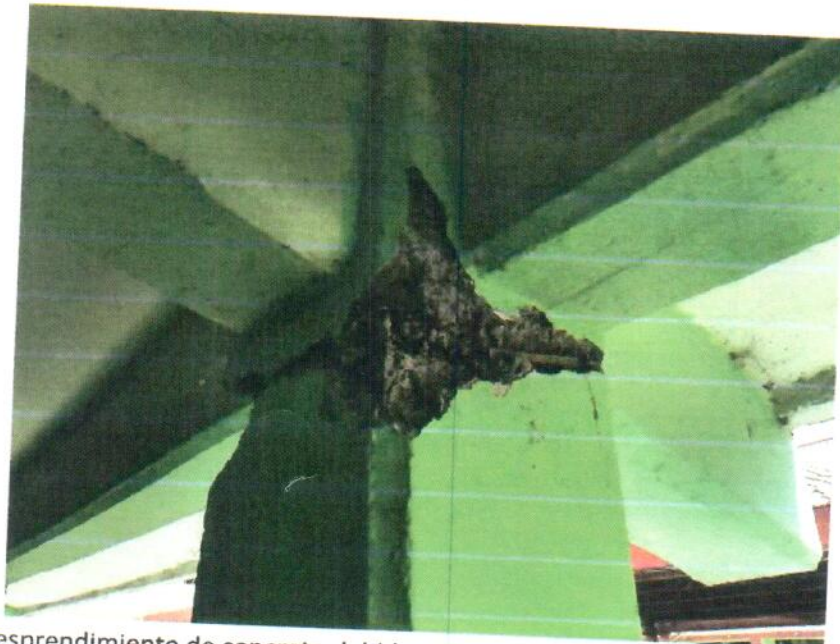
Desprendimiento de concreto debido a su calidad y procesos constructivos

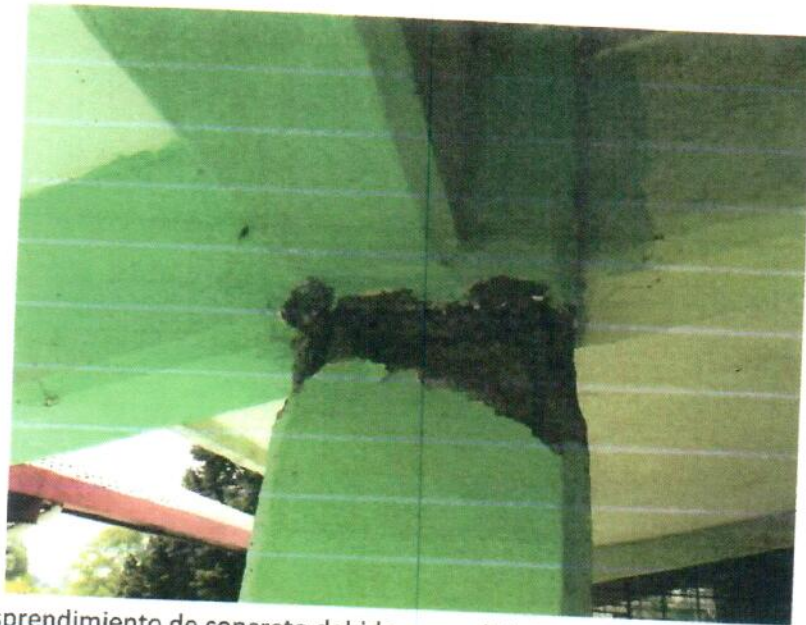
Desprendimiento de concreto debido a su calidad y procesos constructivos

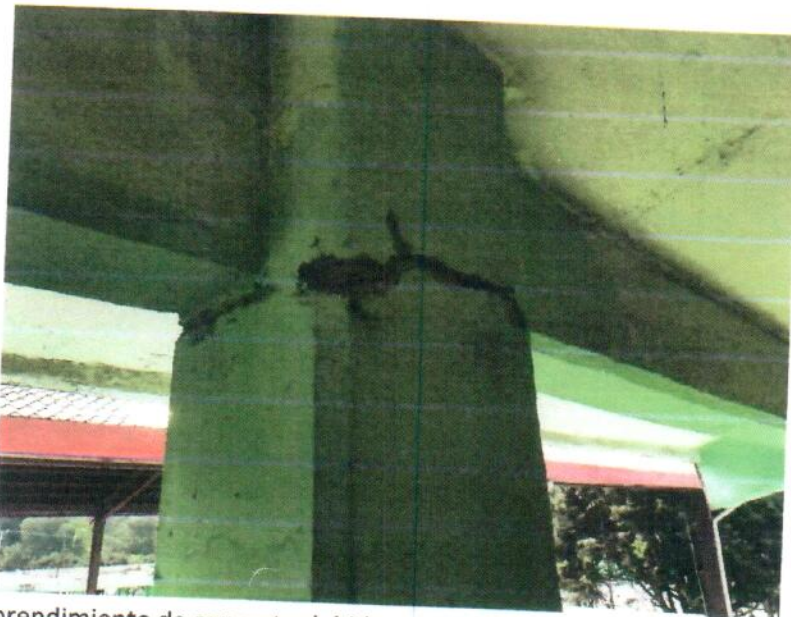
Desprendimiento de concreto debido a su calidad y procesos constructivos

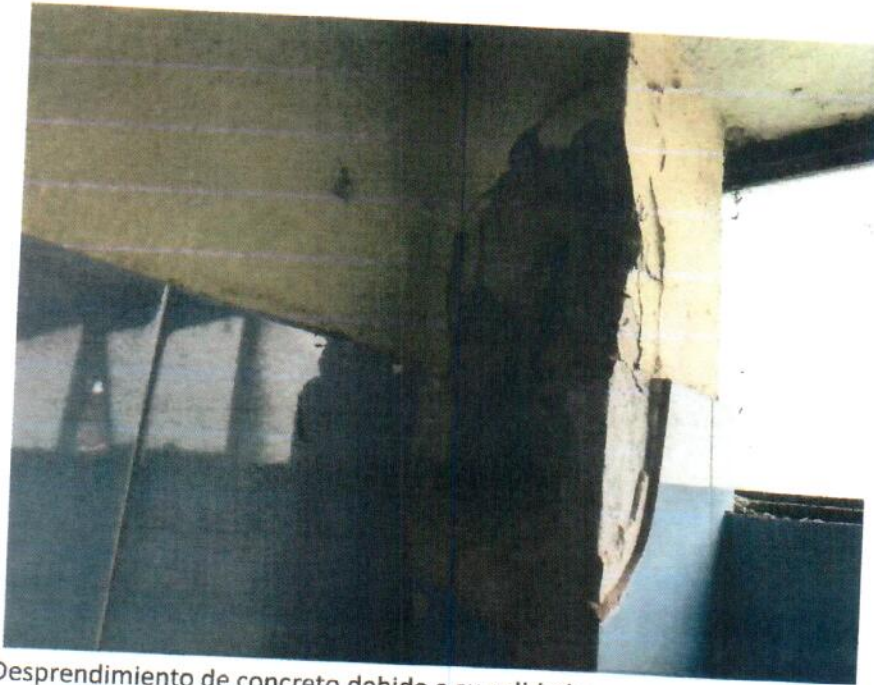
Desprendimiento de concreto debido a su calidad y procesos constructivos

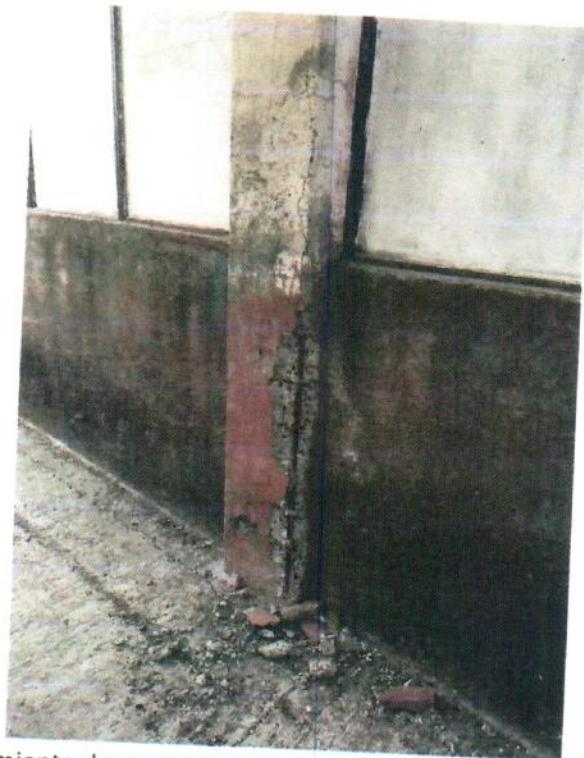
Desprendimiento de concreto debido a la humedad e intemperización

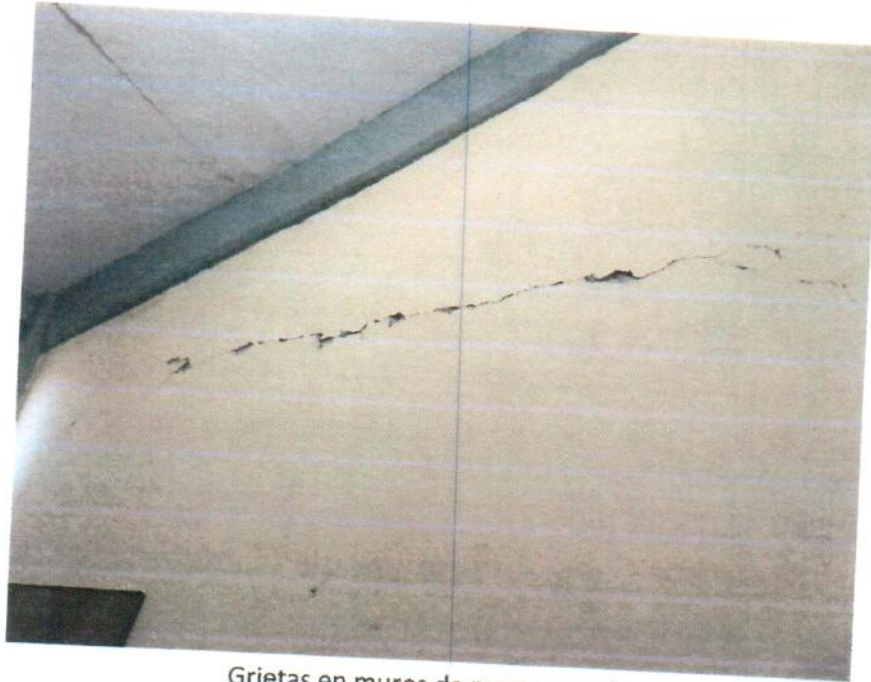
Grietas en muros de mampostería

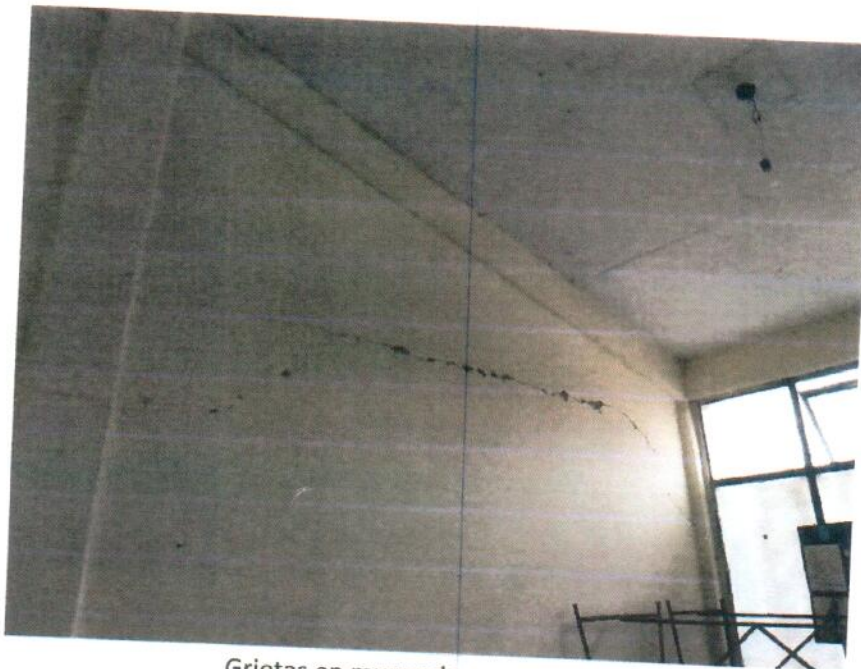
Grietas en muros de mampostería

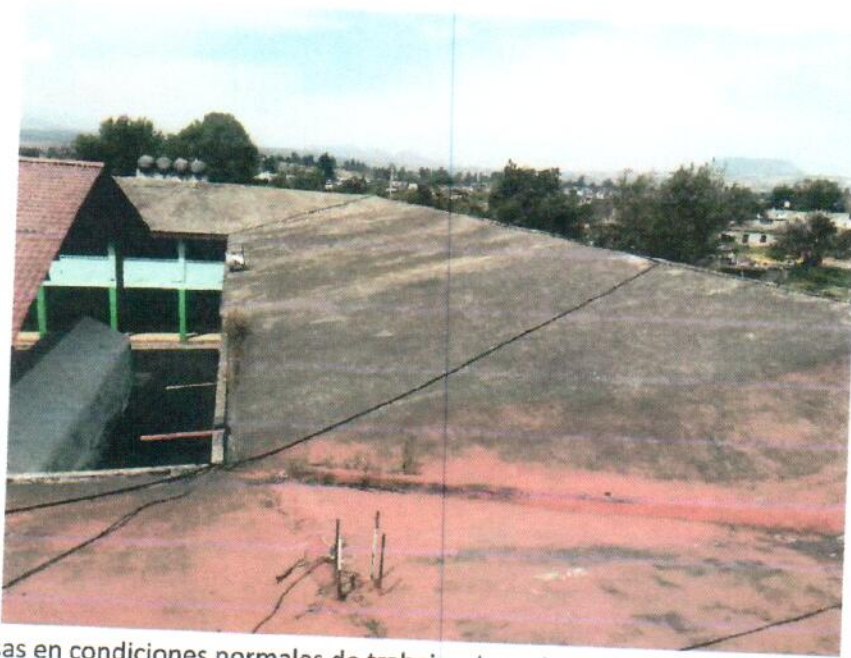
Losas en condiciones normales de trabajo, sin embargo carecen de protección

- ❖ Se deberá tener un programa de rehabilitación, mantenimiento y conservación periódicamente, para proteger y prolongar la vida útil del inmueble.
- ❖ Se recomienda limpiar periódicamente las azoteas para no dejar acumular basura orgánica (hojas de los árboles con tierra, polvo y agua) lo cual con la humedad que recopilan, propician el desprendimiento y agrietamiento de los acabados en las losas.

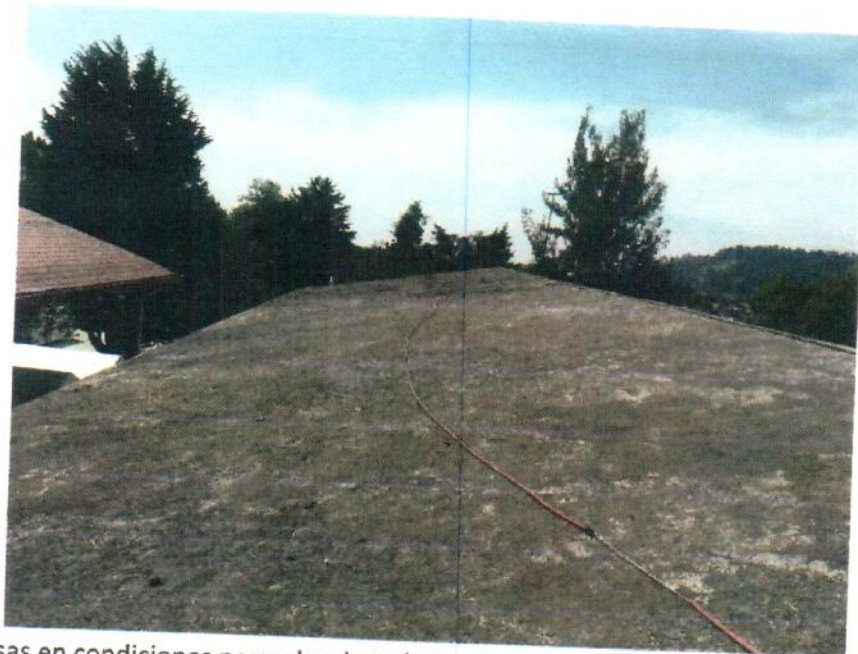
Losas en condiciones normales de trabajo, sin embargo carecen de protección

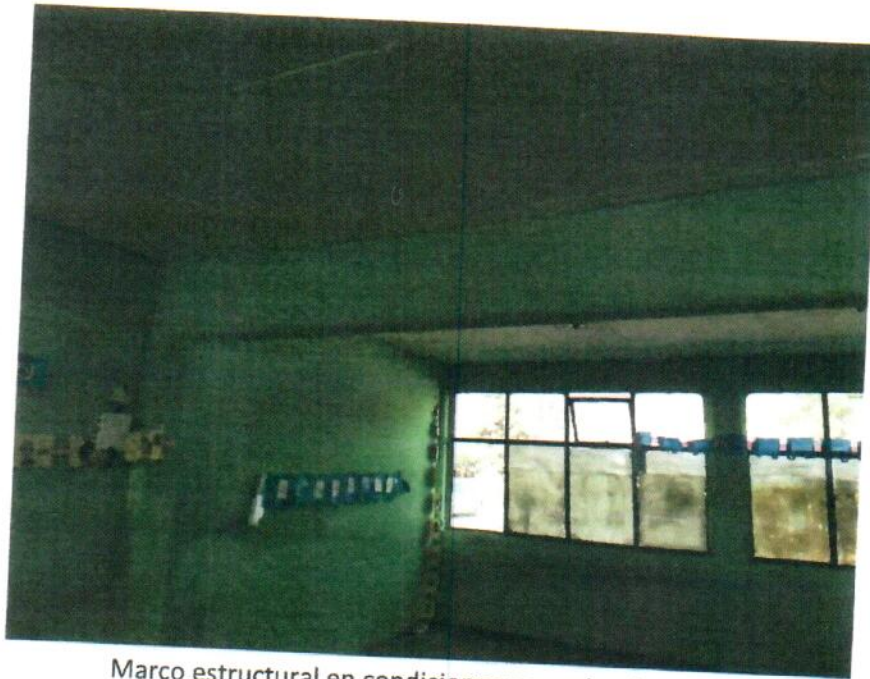
Marco estructural en condiciones normales de trabajo

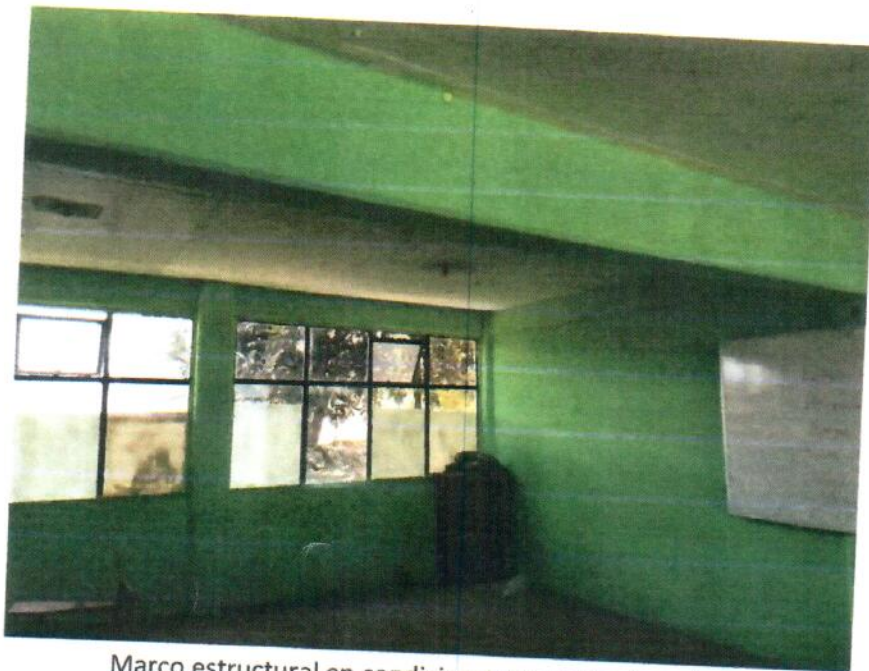
Marco estructural en condiciones normales de trabajo

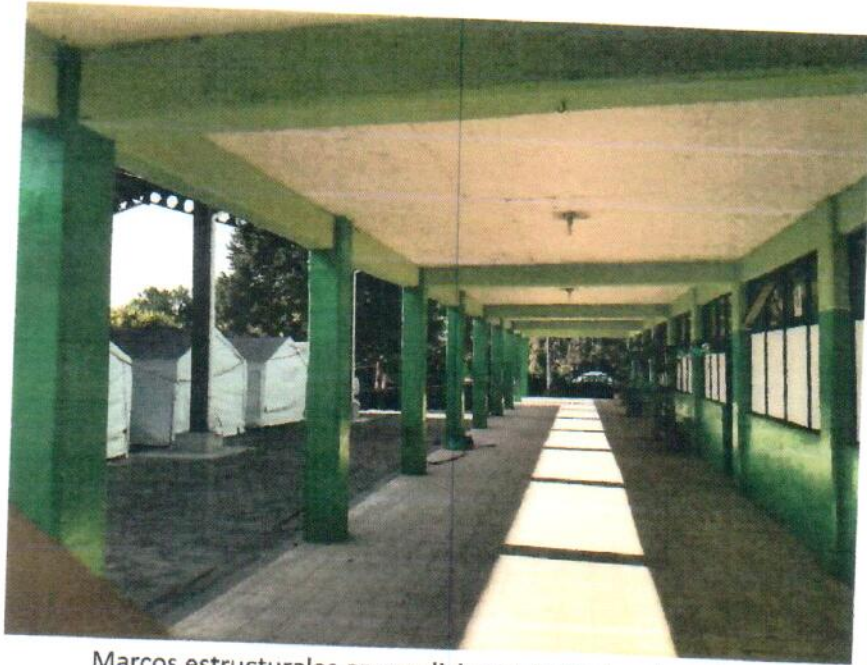
Marcos estructurales en condiciones normales de trabajo

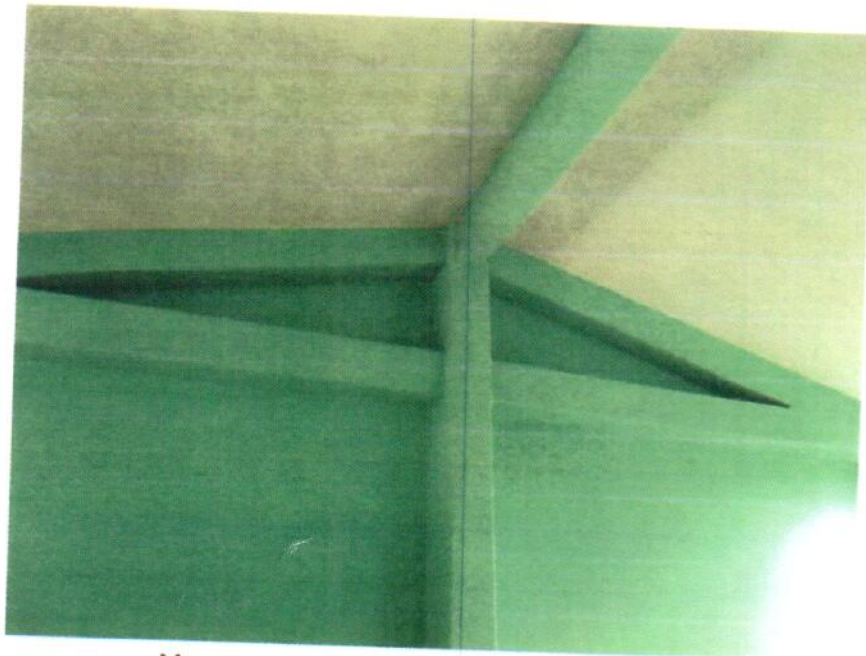
Marco estructural en condiciones normales de trabajo
